ANALISIS KEGAGALAN MEKANIK LO CLUTCH

Novendra David Rizaldy¹, Aida Indah Vitayala²

^{1,2} Program Studi Teknik Mesin, Fakultas Teknik, Universitas Gadjah Mada

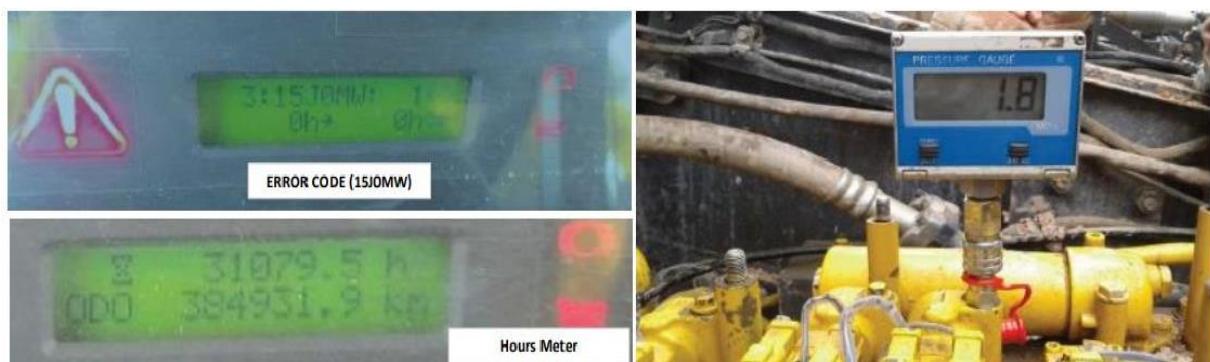
Gambar 1
Test Performance When Problem Slip Transmission

Historical Claim Warranty

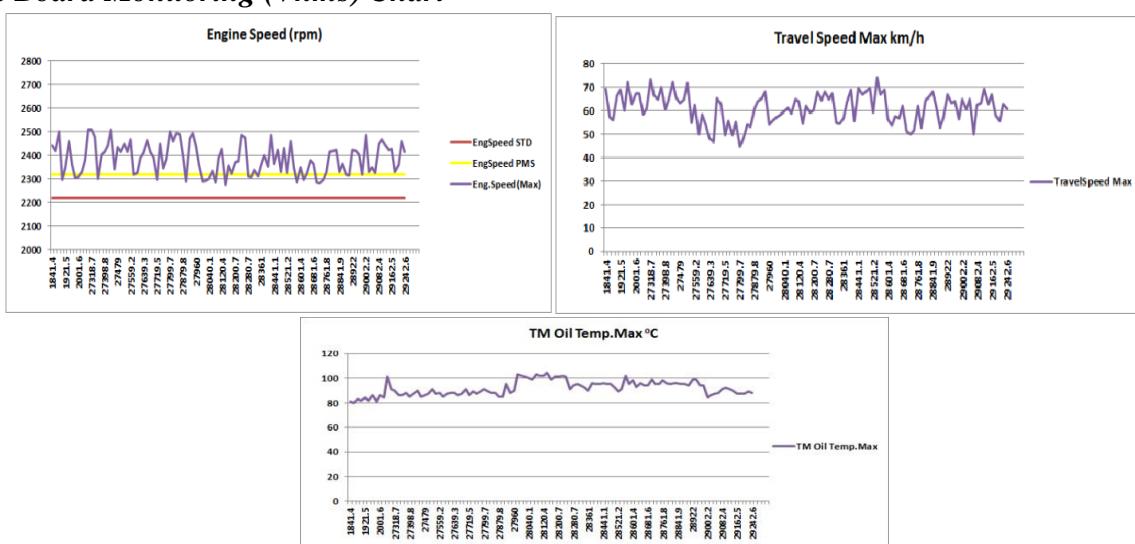
Grafik : Monitoring (Vhms) Chart

On Board Monitoring (Vhms) Chart

Capture by vhms, oil temp transmission normal dan travel speed standar operate.

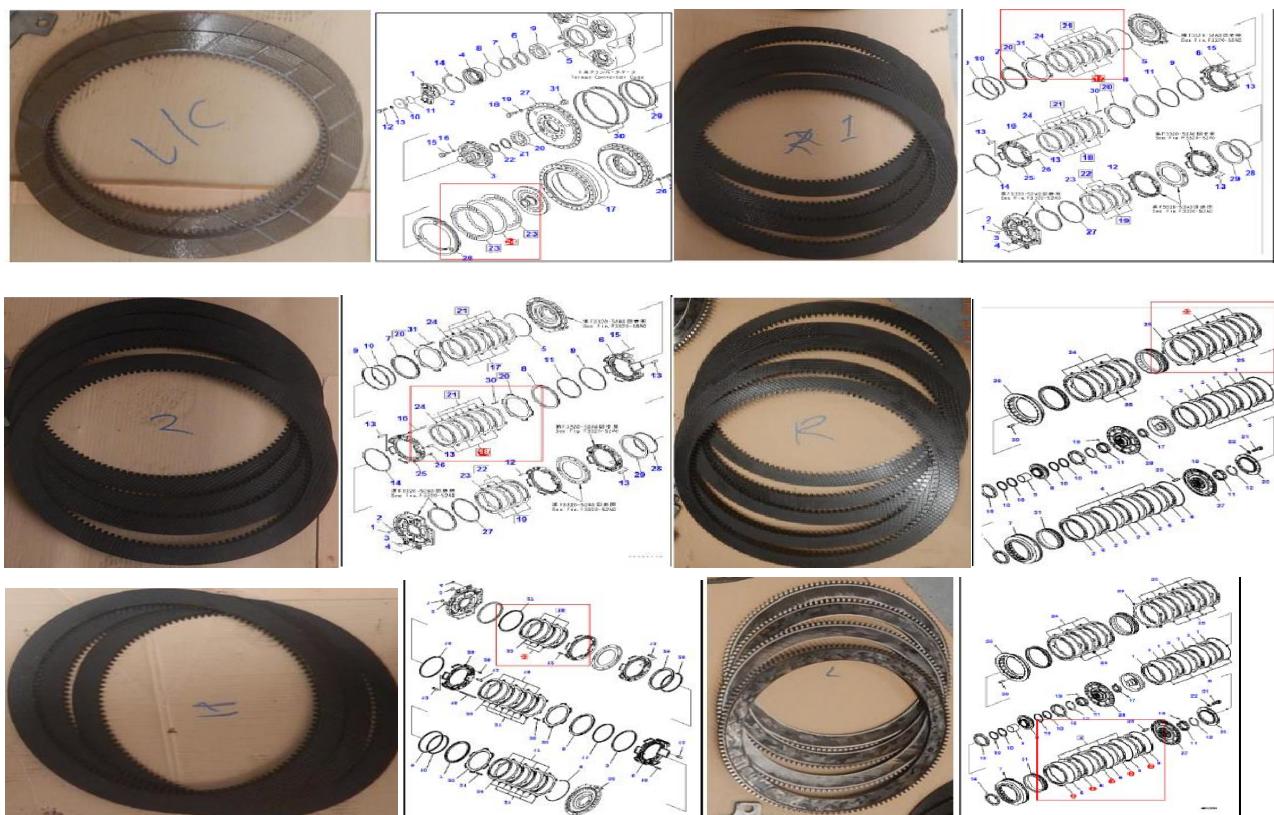
*Gambar 2
Inspection Transmission Area*

Pada gambar tersebut menunjukkan inspection transmission area, pada gambar satu merupakan normal wear, *description lock up clutch*, pn desc 195-15-32710, disc 2 pcs 281-15-12720, plate 1 pcs *condition disc good condition, normal wear*, untuk gambar dua dantiga merupakan *deviation normal wear, description 1st clutch*, pn desc 569-15-52930, disc 4 pcs 561-15-52941, plate 4 pcs *condition disc good condition, normal wear, note disc-plate perform by cbc product, deviation normal wear, description 2nd clutch*, pn desc 569-15-52930, disc 4 pcs 561-15-52941, plate 4 pcs *condition disc good condition, normal wear, note disc-plate perform by cbc product, serta pada keterangan gambar empat, lima dan enam memiliki keterangan deviation normal wear, description reverse clutch*, pn desc 569-15-52910, disc 5 pcs 569-15-52821, plate 5 pcs, *condition disc good condition, normal wear notedisc-plate perform by cbc product. deviation abnormal wear, descriptionhigh clutch*, pn desc 569-15-52930, disc 3 pcs 561- 15-52941 plate 2 pcs, *note disc-plate perform by cbc product,; deviation abnormal wear, description low clutch*, pn desc 569-15-52930, disc 3 pcs 561-15-52941, plate 2 pcs *note disc- plate perform by cbc product* hal 9/12 picture item

description, condition disc good condition, plate black spot heat, note disc-plate perform by cbc product.

Tidak ada (saat dilakukan *disassembly* di prc ditemukan *piece layer disc*).

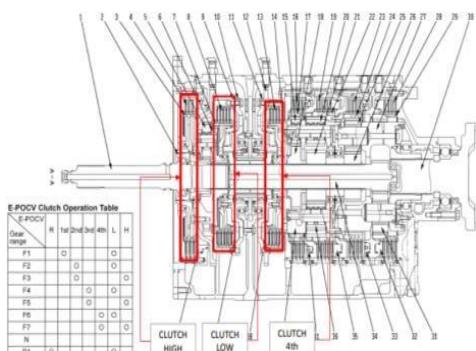
Gambar 3
Clutch

Pergerakan Forward & Reverse dihasilkan berdasarkan kombinasi shifting Speed (Engagement Clutches). Untuk Forward, main clutch untuk tiap speed adalah Low controller ke lo clutch ecmv > ok, pressure pada setiap clutch masuk std semua > ok, strainer ecmv bersih > ok, speed sensor t/m (in, inter, out) masih bagus > ok, t/m controller di switch ke unit lain (normal) > ok, pada saat unit distall terbaca pada input sensor 405 rpm, inter 0 rpm dan output 0 rpm (std in = inter = out = 0 rpm) > not ok, dari data diatas dapat disimpulkan bahwa terjadi slip pada *mechanical lo clutch t/m*, lifetime komponen transmisi 6809 jam, maka dari itu kami ajukan klaim ke narogong rebuild center.

Clutch (Load in process engagement Clutch Low adalah yang paling sering (Utama) Berdasarkan fakta kerusakan Disc-Plate pada Transmission DT055-0149 100% Damage pada Clutch Low, dan sebagian 4th Clutch. Penyebab kerusakan tersebut ada beberapa faktor utama. Yakni, Durability layer surface terhadap Load/Sock load rendah. Layer paper tidak mampu terhadap Friction & Heat Friction effect.
