ANALISIS KEGAGALAN MEKANIK LO CLUTCH

Novendra David Rizaldy¹, Aida Indah Vitayala²

^{1,2} Program Studi Teknik Mesin, Fakultas Teknik, Universitas Gadjah Mada

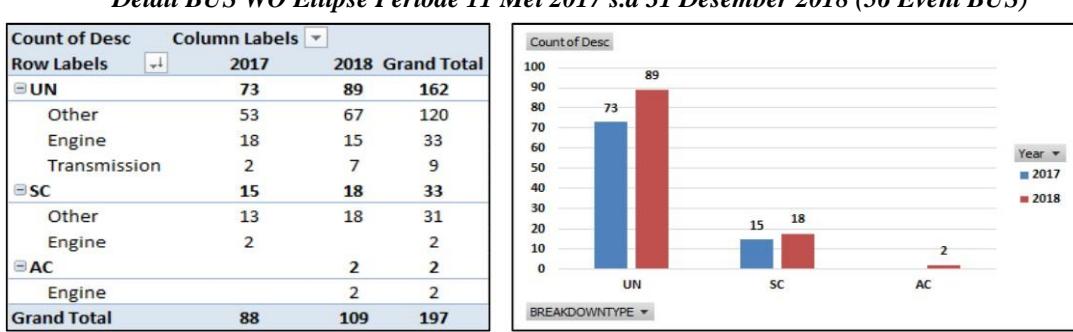
Tabel 1&2
Detail BUS WO Ellipse Periode 11 Mei 2017 s.d 31 Desember 2018 (56 Event BUS)

Review bus by wo ellipse: problem transmission 6x (oil leak).
