PENATAAN KEMBALI KAMPUNG RAWA BARAT KELURAHAN KEBUN JERUK

Elsa Martini, Dandy Muhamad Fadilah
Program Studi Perencanaan Wilayah dan Kota, Universitas Esa Unggul
Jalan Arjuna Utara No.9, Kebun Jeruk Jakarta 11510
elsa.martini@esaunggul.ac.id

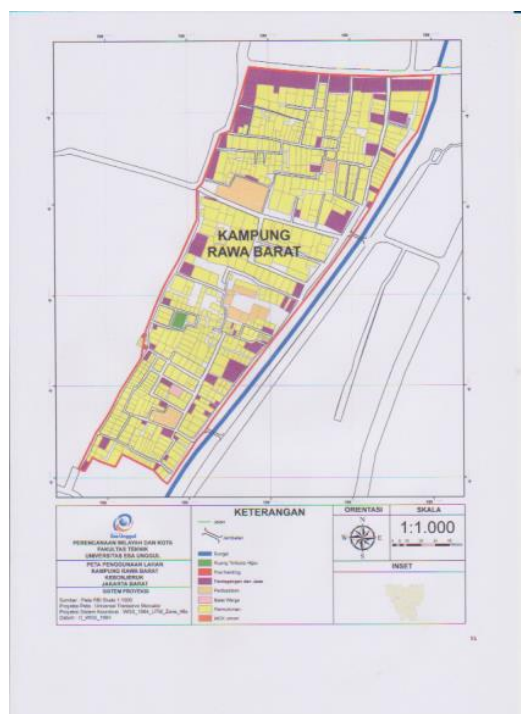
Gambar 1

Peta penggunaan lahan kampung Rawa Barat

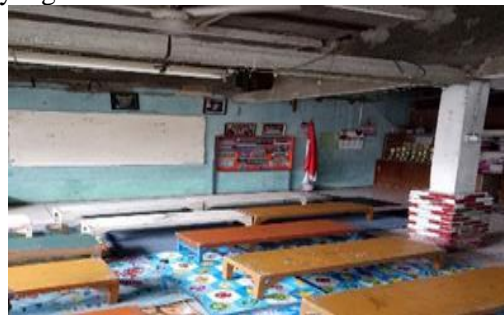
Gambar 2
PAUD/TK

Dari hasil observasi kami dapatkan hanya terdapat 2 fasilitas pendidikan di Kampung Rawa Barat, yaitu Taman Kanak-Kanak di RT 15 dan juga PAUD di RT 16. Dari kondisi yang ada keadaan fasilitas pendidikan di Kampung Rawa

Barat kurang memadai karena ruang yang digunakan sebagai tempat belajar merupakan tempat permukiman. Hal ini juga ditandai kurangnya ruang aktif bagi anak-anak untuk bermain di sekolahnya. Dengan masalah-masalah tersebut dapat disimpulkan bahwa fasilitas pendidikan belum mencukupi di Kampung Rawa Barat. Sesuai dengan SNI 03-1733-1989, bahwa fasilitas pendidikan di Kampung Rawa Barat kurang memadai. Dari pedoman SNI perencanaan kawasan perumahan kota diatas, dengan penduduk Kampung Rawa Barat sebanyak 462 jiwa dengan memiliki 2 fasilitas pendidikan yaitu Taman Kanak-kanak dan PAUD dengan radius pencapaian yang sangat dekat sekitar 200m², sudah cukup baik. Namun luas lahan minimal yang tidak mencapai 500m² serta tidak tersedianya lahan taman atau ruang aktif bagi siswanya sehingga tidak terdapat pengelompokan kegiatan bagi siswa- siswinya. Untuk masyarakat yang telah di jenjang SD, SMP, dan SMA mereka bersekolah di sekolah yang berada di Kelurahan Kebon Jeruk.

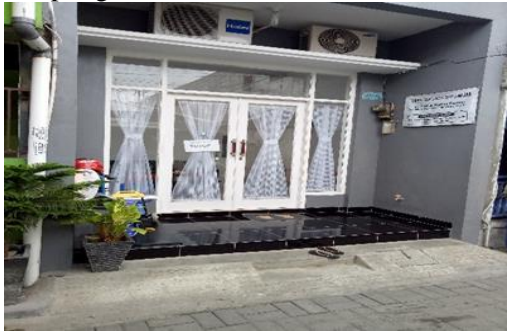
Gambar 3
Klinik

Fasilitas Kesehatan di Kampung Rawa Barat hanya memiliki 1 klinik yang juga digunakan sebagai permukiman. Selain itu tidak terdapat posyandu di Kampung Rawa Barat. Hal ini menjadi masalah karena masyarakat harus ke RT.02 untuk melakukan kegiatan posyandu. Dapat

disimpulkan bahwa fasilitas kesehatan di Kampung Rawa Barat belum memadai. Dari Ketentuan SNI diatas, bahwa Kampung Rawa Barat memiliki sarana kesehatan yang kurang memadai. Tidak terdapat posyandu di Kampung Rawa Barat melainkan terdapat di RT lain diluar Kampung Rawa Barat. Namun, terdapat tempat 1 praktek dokter di wilayah RT 15 yang menyatu dengan rumah dengan kondisi dan peralatan yang cukup memadai. Walaupun terdapat tempat praktek dokter namun masyarakat Kampung Rawa Barat beberapa lebih memilih puskesmas yang terdapat di luar kampung.

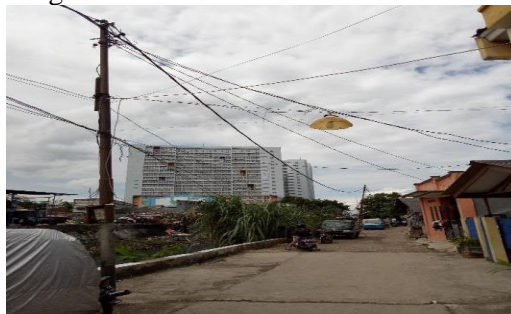
Gambar 6
Jaringan Listrik

Kondisi jaringan listrik yang terletak di Kampung Rawa Barat kurang baik, dari segi persebaran tiang listrik masih kurang/sedikit jika disesuaikan dengan jumlah rumah yang ada di Kampung Rawa Barat. Adapun sebagian jarak tiang listrik yang terdapat di Rawa Barat cukup jauh dengan jarak ± 500 m² yang menyebabkan kabel-kabel listrik yang tidak beraturan dan kendur. Eksisting jaringan listrik di kampung Rawa Barat kurang tersusun rapi dan kurang aman dan tidak sesuai dengan peraturan pemerintah yang telah dibuat. Selain itu terdapat beberapa tiang listrik yang dekat dengan rumah

sedangkan sesuai dengan SNI 03-1733-1989, tentang Tata Cara Perencanaan Kawasan Perumahan Kota bahwa tiang listrik terdapat di daerah damija (daerah milik jalan) yang tidak akan mengganggu pejalan kaki bahkan terletak di dekat dengan rumah.

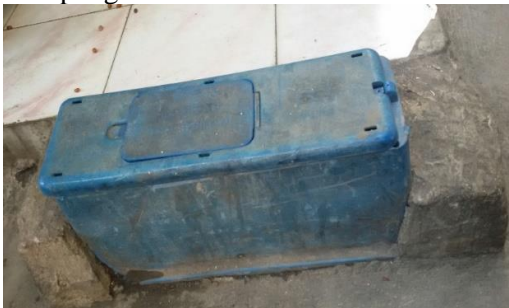
Gambar 7
Palyja

Jaringan air bersih yang terletak di kampung Rawa Barat menggunakan air pam dan sumur, Dari total penduduk Kampung Rawa Barat hanya 70% sebagian penduduk yang menggunakan sumber air bersih yang berasal dari Palyja. Selebihnya menggunakan sumber air bersih yang berasal dari air tanah. Pipa air PAM terdapat di bawah sehingga tidak berantakan. Namun masih banyak warga yang bergantung air tanah dari musholah RT 16. Sesuai SNI 03-1733-1989, tentang Tata cara perencanaan kawasan perumahan kota bahwa dengan keadaan seperti itu harus disediakan kran umum untuk MCK umum dengan jumlah pemakai 250 orang. Selain itu tidak terdapat kran atau sumur-sumur kebakaran sehingga tidak

tersedianya proteksi kebakaran karena Kampung Rawa Barat merupakan Kampung rawan kebakaran dengan bangunan yang padat.

Dari hasil wawancara, kami menyimpulkan bahwa jaringan air bersih di Kampung Rawa Barat tidak begitu memadai. Banyak warga yang masih menyalurkan air PAM illegal dari warga lainnya. Banyak warga yang masih mengandalkan air bersih dari musholla. Kami menyimpulkan agar warga dapat beralih ke air PAM dari Palyja dan membuat kran kebakaran atau sumur kebakaran untuk proteksi kebakaran di Kampung Rawa Barat.

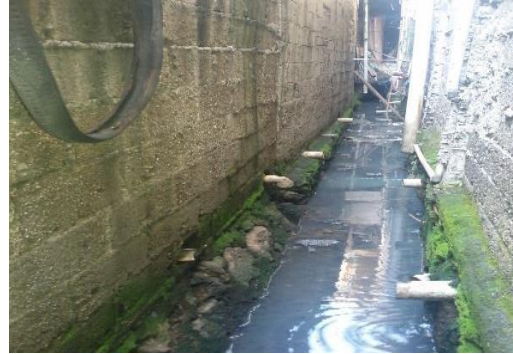
Gambar 8
Drainase

Drainase Kampung Rawa Barat yang tersedia adalah drainase terbuka dan drainase tertutup. Untuk drainase tertutup sudah baik karena kondisinya telah dibuat dari aspal namun banyak timbunan pasir yang masuk ke drainase sehingga dapat menghambat aliran air. Sedangkan untuk drainase terbuka banyak sampah yang ada di drainase tersebut. Selain itu, masih terdapat beberapa rumah yang tidak mempunyai septy tank. Kesimpulannya drainase di Kampung Rawa Barat sudah cukup baik namun harus rutin dibersihkan setiap bulan untuk mencegah banjir serta harus terdapat septy tank di setiap rumah yang sesuai dengan aturan.

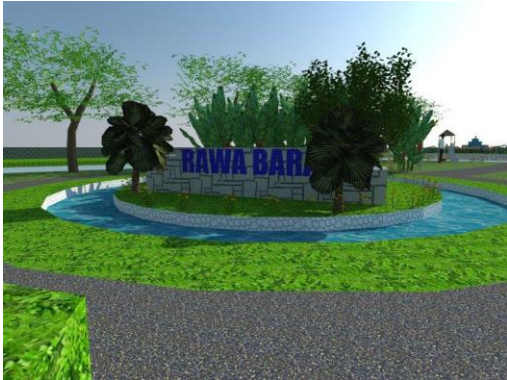
Gambar 10
Taman Rawa Barat

(1) Memanfaatkan lahan kosong yang ada di kampung rawa barat menjadi RTH dan taman bermain untuk anak-anak. Pembuatan RTH Taman Anak-anak dengan ukuran L kiri = 24,5 m , P = 40,1 m, L kanan = 8,6 m terdapat di perbatasan RT 15 dan RT 16. Sekeliling dari RTH tersebut akan ditanami pohon-pohon rindang disekitarnya, dan juga pembuatan jalur track jogging; (2) Lokasi perencanaan ini berada di RT 15, RT 16, dan sepanjang Garis Sepadan Sungai; (3) Selain dengan merevitalisasi lahan kosong, kami akan memanfaatkan tanggul yang tingginya 7 meter dengan menanam pohon di

sepanjang tanggul Garis Sepadan Sungai (GSS) tersebut.

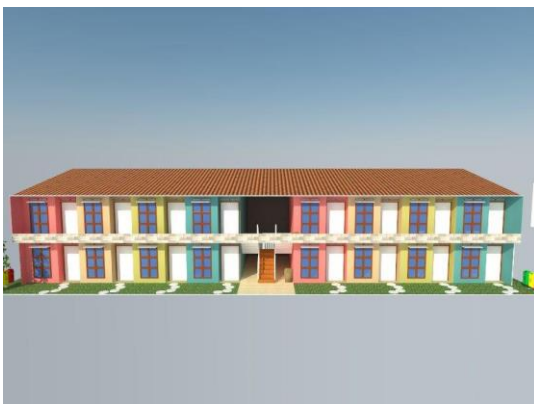
Gambar 14
Desain Rumah Deret

1. Kampung deret memiliki luas lahan dengan ukuran 9m x 4m.
2. Terdiri dari 6 block dengan ketinggian 2 lantai (akan disesuaikan dengan bentuk lahan yang ada).
3. Luas Bangunan : 7m x 3m.
4. Type rumah yaitu Type 21
5. Rumah deret dapat menampung 1 KK untuk setiap pintunya
6. Kampung deret dilengkapi dengan sarana dan prasarana yang cukup memadai, yaitu :

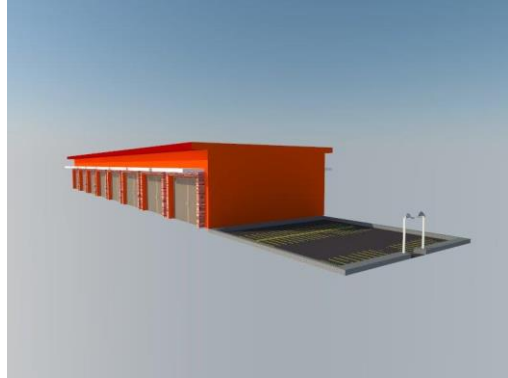
Gambar 15
Ruko Tampak Samping

Ruko yang kami rencanakan berukuran 2,5m x 2m. Ruko ini dapat digunakan sebagai tempat berjualan oleh masyarakat Kampung Rawa Barat yang sebelumnya telah memiliki warung-warung kecil yang berada dirumahnya. Letak kios yang kami rencanakan ada yang berada di pinggir jalan lokal dan ada yang berada di dalam pemukiman penduduk.

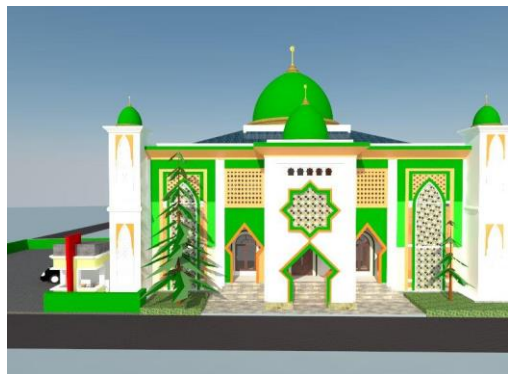
Gambar 16
Masjid

Fasilitas peribadatan di Kampung Rawa Barat sudah mencukupi. Terdapat 1 buah masjid yang berada di RT 15 dengan luas lahan 42,2m x 18,4m dan luas bangunan 20m x 19m serta memiliki lahan parkir dengan luas 17,1m x 17,8m dan terdapat 2 buah musholla yang berada di masing-masing rt. Luas lahan musholla yang berada di RT 15 adalah 23,2m x 19,9m dengan luas bangunan 10,3m x 8m. Luas lahan musholla yang berada di RT 16 adalah 21,9m x 12,5m dengan luas bangunan 10m x 8,5m.

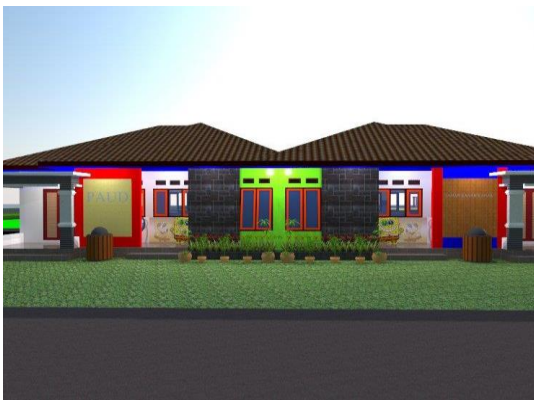
Gambar 18
TK dan PAUD

Kurangnya fasilitas pendidikan yang tersedia di Kampung Rawa Barat, maka kami merencanakan untuk membuat fasilitas pendidikan seperti TK dan PAUD. Luas bangunan TK dan PAUD adalah 10,6m x 22,1m dengan luas lahan 25,1m x 19,8m.

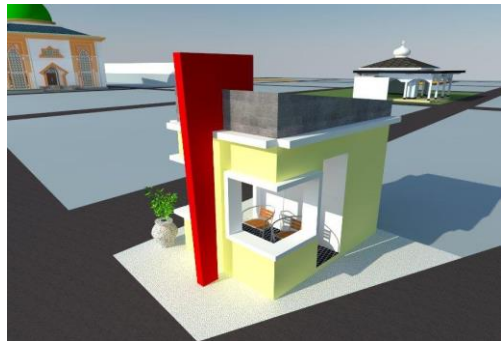
Gambar 20 Pos Keamanan

Lokasi pos keamanan yang kami rencanakan terletak didekat jembatan yang menghubungkan Kampung Rawa Barat dengan Kampung Rawa Timur. Lokasi ini dipilih untuk membangun pos keamanan agar dapat mengontrol segala aktivitas keluar masuk kampung. Ukuran pos keamanan yang kami rencanakan yaitu 2,3m x 3,7m.
